AVALIAÇÃO DAS CARACTERÍSTICAS MECÂNICAS DE PAVIMENTOS DE MADEIRA ANTIGOS

Dissertação submetida para satisfação parcial dos requisitos do grau de
MESTRE EM ENGENHARIA CIVIL — ESPECIALIZAÇÃO EM ESTRUTURAS

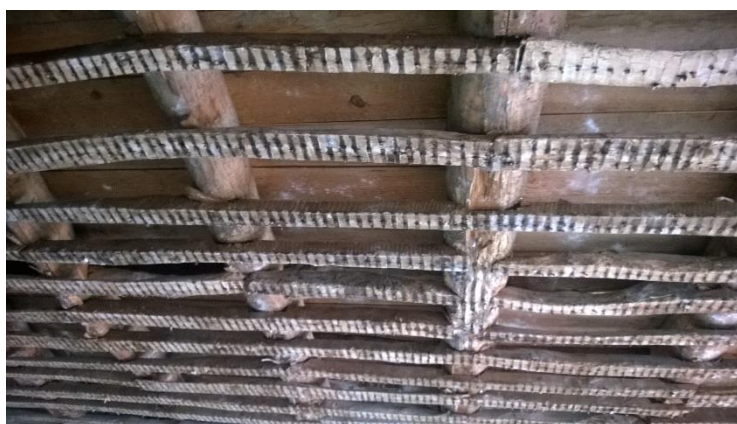
Desde muito cedo que a madeira é utilizada na construção de edifícios, sendo um dos materiais mais utilizado entre o Séc. XVII e o Séc. XIX, por ser leve, fácil de transportar e fácil de trabalhar. Por isso, o que se pode verificar é que nos edifícios mais antigos, datados entre o Séc. XVII e o Séc. XIX, o material construtivo mais abundante era a madeira. Esta era utilizada na construção dos pavimentos, constituídos normalmente por vigas de madeira dispostas paralelamente entre si, onde posteriormente assentavam, perpendicularmente, as tábuas de soalho. A parte inferior do vigamento era ocultada por tetos trabalhados em estuque que eram suportados por ripas de madeira pregadas ao vigamento. Na figura 4.1.1 pode-se ver a parte inferior de um pavimento de madeira do fim do Séc. XIX, onde foi retirado o teto em estuque, podendo-se ver o soalho, o vigamento e as ripas de madeira de apoio ao tecto estucado [5].

Figura 4.1.1 - Vista inferior de um pavimento de madeira do fim do Séc. XIX

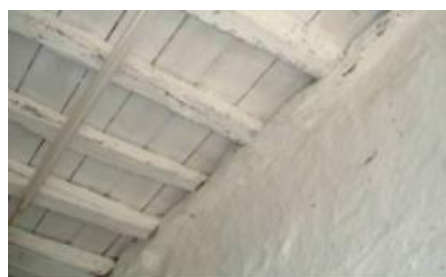
Noutros casos era aplicado um elemento transversal, com cerca 10x10cm² corrido ao longo da parede, conhecido como frechal, para distribuir as cargas uniformemente ao longo da parede. Na figura 4.3.3 podemos ver o exemplo de um frechal [6].

Figura 4.3.3 - vigas apoiadas num frechal [6]

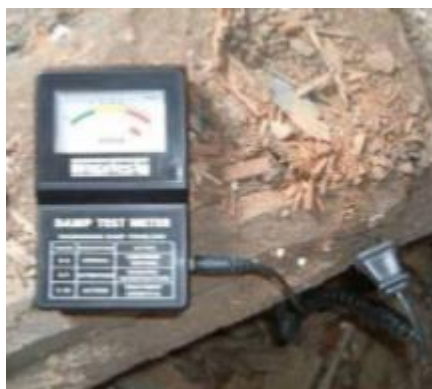
Na figura 6.2.1 pode-se visualizar a medição do teor de água, numa peça de madeira, efetuada por um higrômetro.

Figura 6.2.1 - Avaliação do teor de humidade de uma viga de madeira com recurso a higrômetro [6]

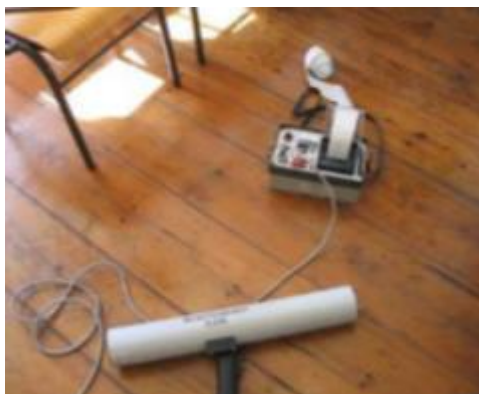
O ensaio consiste na penetração de uma agulha de aproximadamente 1,3mm de diâmetro e 300mm de comprimento, a uma velocidade constante, para a qual é quantificada a energia necessária para a sua penetração. Os registos são depois impressos no dispositivo de recolha de dados, onde podemos fazer a leitura da densidade da madeira. Quanta mais energia necessária à penetração maior a sua densidade.

Este ensaio permite assim identificar zonas degradadas por ataques biótico, fendas e vazios, mas também permite, de uma forma aceitável, identificar a espessura do soalho e do vigamento. Na figura 6.2.2 pode-se observar um resitografo com o dispositivo de recolha de dados.

Figura 6.2.2 - Resistógrafo

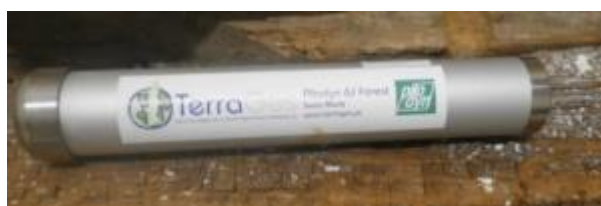
Quando se dá o impacto, regista-se a profundidade do furo que nos indica a dureza superficial da madeira. Pode-se correlacionar estes dados com massas volúmicas e resistências à compressão.

Este ensaio serve de apoio a outros ensaios de inspeção, visto que tem algumas limitações, não só pelos valores baixos das correlações existentes com as características mecânicas da madeira, mas também pela agulha de pequeno comprimento que limita a ensaio à superfície da madeira [2].

Figura 6.2.4 - Exemplo de um Pilodyn

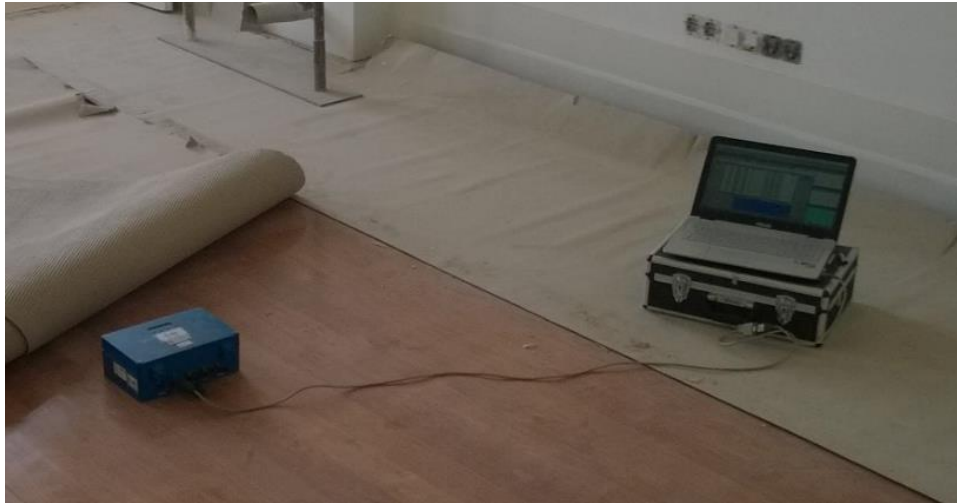
Este ensaio foi o utilizado para a caracterização dos pavimentos de madeira da presente dissertação. Assim, mais à frente irá ser abordado o processamento de dados utilizado, com recurso ao *software* GeoDAS, bem como o procedimento utilizado na realização das leituras e outros detalhes da sua utilização.

Figura 6.2.6 - Sismógrafo 18-bits

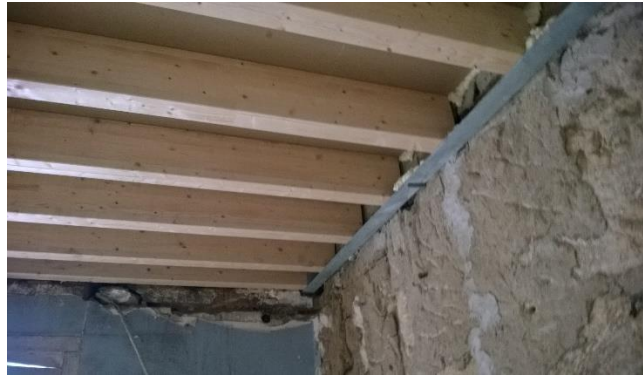
Figura 7.2.2 - Apoios do vigamento do edifício de Cedofeita

Na figura 7.2.2 e figura 7.2.3, podemos ver uma pormenorização dos apoios do viga e a geometria de todo o viga.

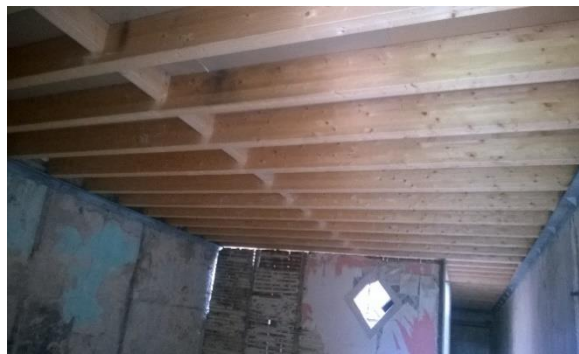
Figura 7.2.3 - Vigamento pavimentos de Cedofeita

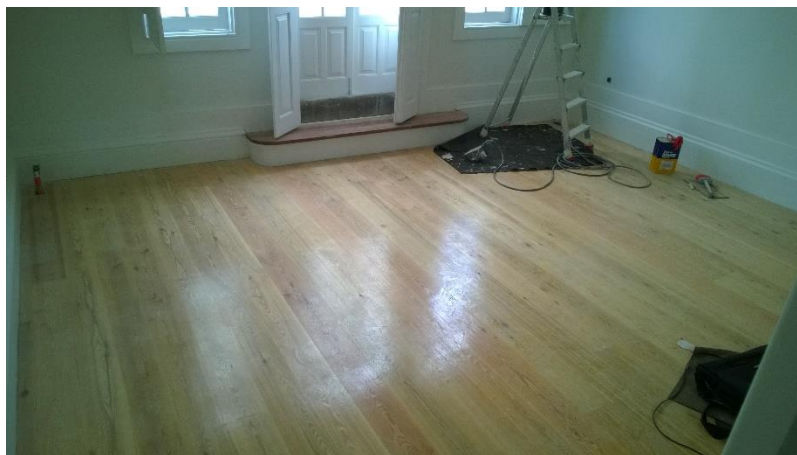
Figura 7.3.2 - Pavimento PVCP_1

Na figura 7.3.2 podem-se visualizar os acabamentos do pavimento PVCP_1

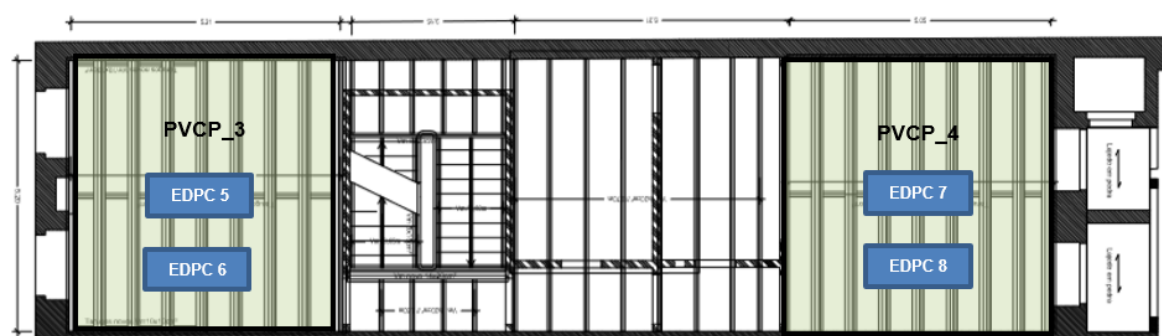
Figura 7.3.4 - Planta do piso 2, com a identificação esquemática dos pavimentos e ensaios dinâmicos

Das figura 7.3.3 à figura 7.3.6 estão representados os esquemas estruturais dos diversos pisos, e indicam com a sigla PVCP (Pavimentos Coronel Pacheco), seguido de um número, os pavimentos que foram ensaiados com o sismógrafo. A localização dos ensaios é identificada pelas iniciais EDCP (Ensaio Dinâmico Coronel Pacheco).

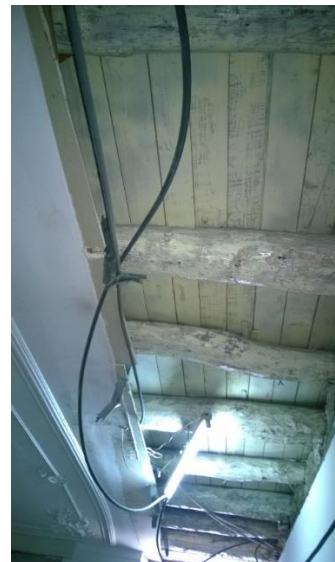
Figura 7.4.2 - (a) - Pavimento PVRA_3; (b) - Pavimento PVRA_6

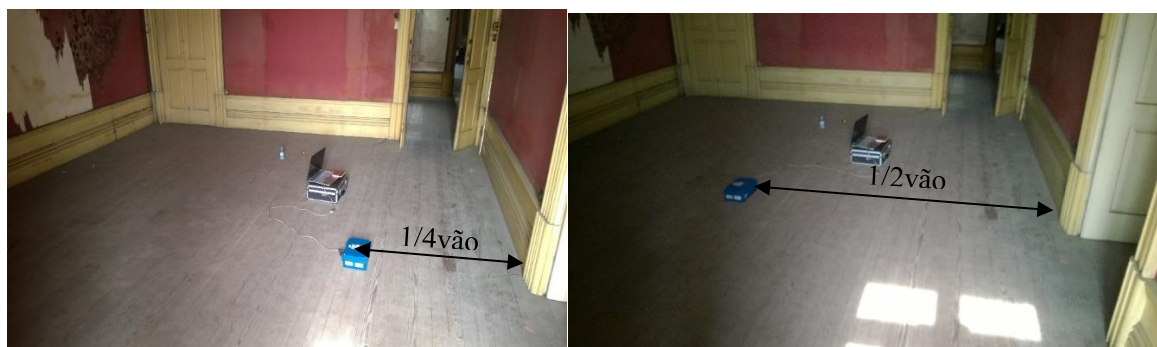
Para a medição das frequências dos pavimentos de madeira, foram efetuados 2 ensaios em cada pavimento: no primeiro foi colocado o sismógrafo a meio do vão dos vigamentos e no segundo o sismógrafo foi colocado a um quarto de vão do vigamento, como mostra a figura 8.2.1. Depois do sismógrafo corretamente posicionado, os ensaios foram efetuados num tempo total de aquisição de seis minutos e impondo dois impulsos verticais (saltos no pavimento) espaçados de dois minutos.

Figura 8.2.1 - Metodologia aplicada nas medições dos pavimentos

Esta metodologia foi aplicada para se conseguir apanhar o primeiro modo de vibração que deverá estar associado a um movimento com amplitude máxima a meio vão do pavimento, e o segundo modo de vibração que deverá estar associado a um movimento com amplitude máxima a um quarto do vão do pavimento.

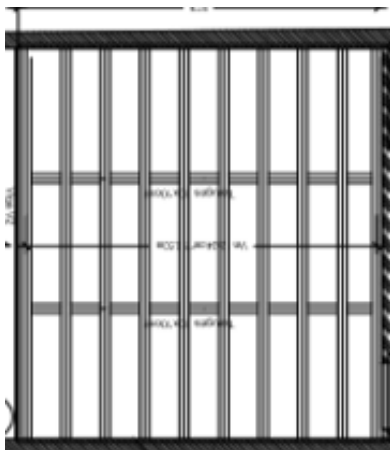
Figura 9.4.1 - Planta estrutura do pavimento PVRCP_1

Com estas considerações, foi então construída a simulação do modelo numérico do pavimento PVCP_1. As figuras 9.4.1 e 9.4.2 representam a planta estrutural do pavimento PVCP_1 e o modelo numérico correspondente.

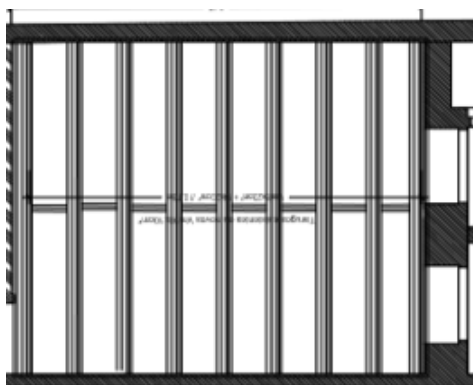
Figura 9.4.3 - Planta estrutura do pavimento PVRCP_2

Para o pavimento PVCP_2 foram feitas as mesmas considerações relativamente aos apoios e às ligações vigas/tarugos do pavimento PVCP_1. Este pavimento difere do anterior no número de tarugos e no número de vigas.

Nas figuras 9.4.3 e 9.4.4 representa-se a planta estrutural do pavimento PVCP_2 e o modelo numérico correspondente.

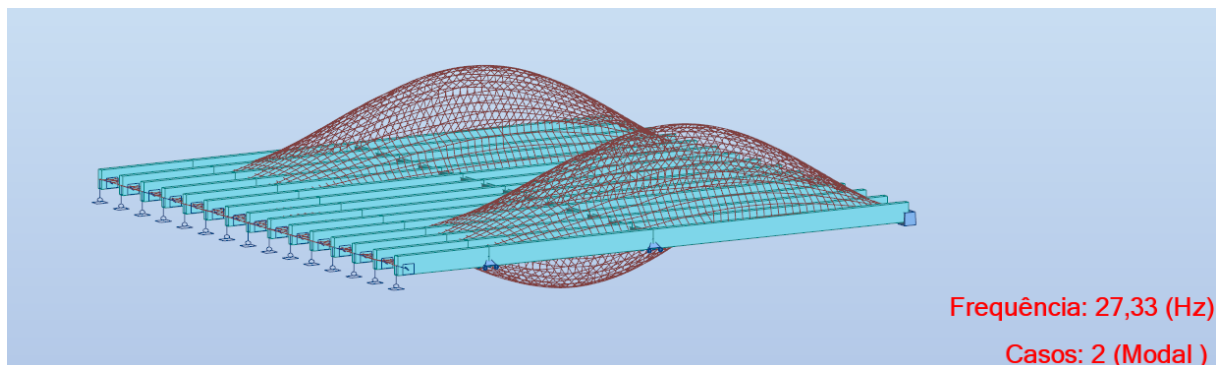
3º MODO DE VIBRAÇÃO / PVRC_3
